# Brückenbau / Instandsetzungen

Bau- und Justizdepartement Kt. Solothurn

## RM-Überführung Biberist

Instandsetzung und Pfeilerverstärkung

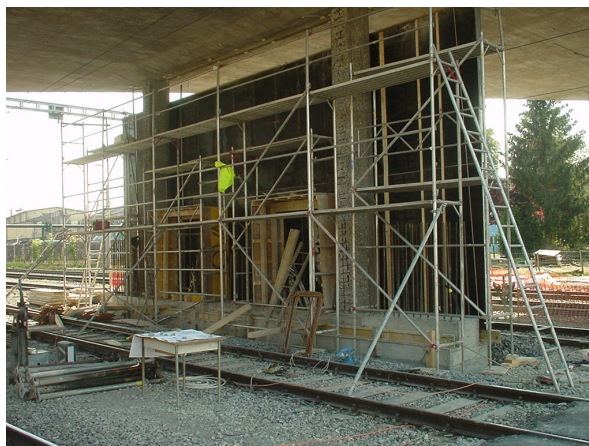
### Pfeiler:

Die RM-Überführung in Biberist stammt aus dem Jahre 1978. Die erforderlichen Baumassnahmen betrafen hauptsächlich die Instandsetzung der beiden Gehwege, sowie die Verstärkung der beiden Pfeilerpaare, welche aufgrund veränderter Bedingungen im Bahnbetrieb ungenügend bezüglich möglicher Aufpralllasten der RM-Bahn dimensioniert waren.

Zur Verstärkung der Pfeiler wurden folgende Massnahmen ausgeführt: Vergrösserung der Fundamentplatte, Einbau von je 8 Bodenankern pro Pfeiler, seitlicher Betonabtrag ca. 6 cm an den Pfeilern, Einbetonieren der beiden Stützen in eine Wandscheibe, Unterbetonieren des Pfeilerkopfes mit SCC-Beton
