# Brückenbau / Instandsetzungen

Bau- und Justizdepartement Kt. Solothurn

## RM-Überführung Biberist

Instandsetzung und Pfeilerverstärkung

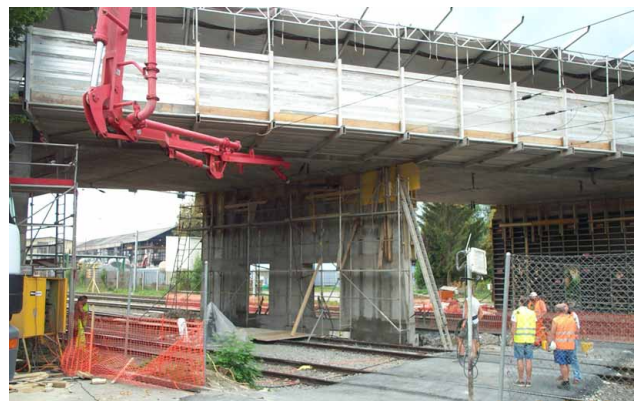
Die RM-Überführung in Biberist stammt aus dem Jahre 1978. Die erforderlichen Baumassnahmen betrafen hauptsächlich die Instandsetzung der beiden Gehwege, sowie die Verstärkung der beiden Pfeilerpaare, welche aufgrund veränderter Bedingungen im Bahnbetrieb ungenügend bezüglich möglicher Aufpralllasten der RM-Bahn dimensioniert waren.

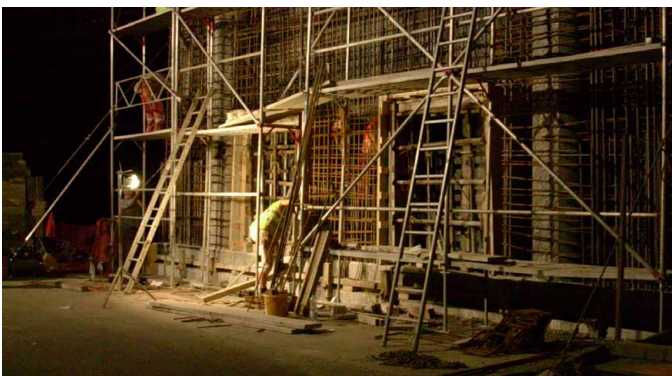
Der Bauablauf wurde so geplant, dass die Brücke immer im Gegenverkehr befahren werden konnte. Nur während dem Deckbelageinbau auf der Fahrbahn wurde die Brücke auf eine Spur reduziert. Für die Fussgänger wurde während der ganzen Instandsetzungsdauer ein abgegrenzter Gehweg offen gehalten.
